INFORME FINAL

"PROYECTO DE INVESTIGACIONES ARQUEOLÓGICAS EN BUENA VISTA, VALLE DEL CHILLÓN" Temporada 2004 - 2005

Mayo, 2007

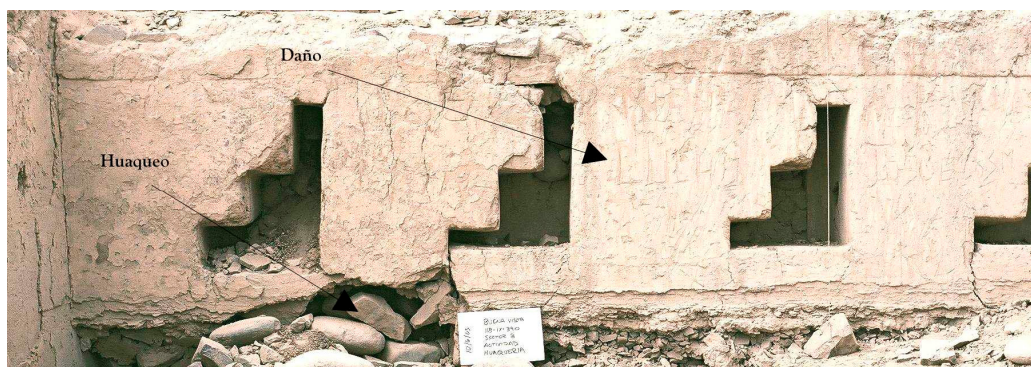
Foto 1 Muro con frisos (vista del daño sufrido)

El sitio ha sufrido huaqueo, nosotros hemos localizado más de 50 depredaciones (ver Mapa 4 en nuestra Informe Preliminar de 2,003). F. Engel cubrió el sitio después de sus excavaciones, pero alguien las ha reabierto exponiendo los frisos, los cuales han sido deteriorados en su superficie (firmas y graffiti). Los frisos también presentan rajaduras que deberán ser consolidados.

La preservación de los restos orgánicos es buena. En las excavaciones realizadas por Engel y Ojeda, se descubrió un muro con frisos, después de las excavaciones ellos cubrieron el muro totalmente. Posteriormente alguien descubrió nuevamente el muro y lo dejó sin protección a merced de los depredadores quienes han inscrito iniciales y dibujos en el muro, que tiene una edad de más que 3,300 años antes de presente (Foto 1) Los Fotos 2 - 5 demuestran el daño realizado por un bulldózer, construcciones de los tanques de agua y las casas, y sembríos de plantas. Se han localizado 50 pozos de huaqueros en el sitio.

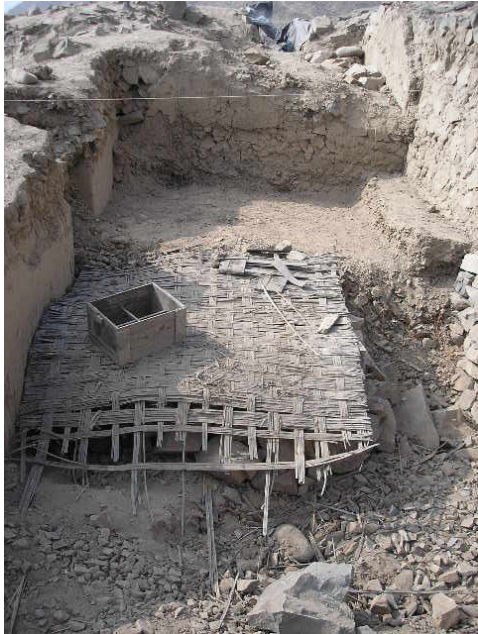
ALTAR DE BARRO CUBIERTO CON ESTERA PARA RESCATE PROTECCION DURANTE EL PROCESO DE LIMPIE-PIEZA Y ELIMINACIÓN DE MATERIAL AJENO.

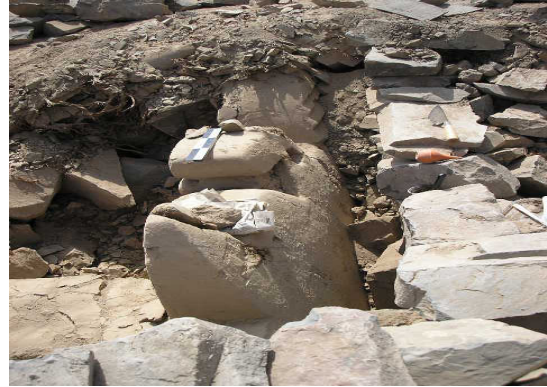
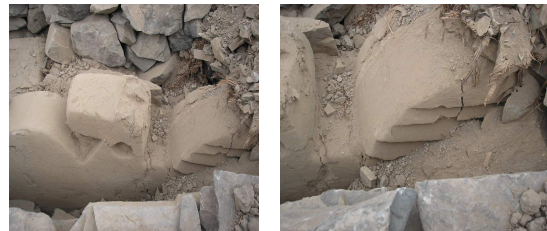
ALTAR DE BARRO EN PLENO PROCESO DE SE PUEDE APRECIAR EL ORDENAMIENTO DE LAS DRAS Y LOS DAÑOS EN EL ALTAR DE BARRO.

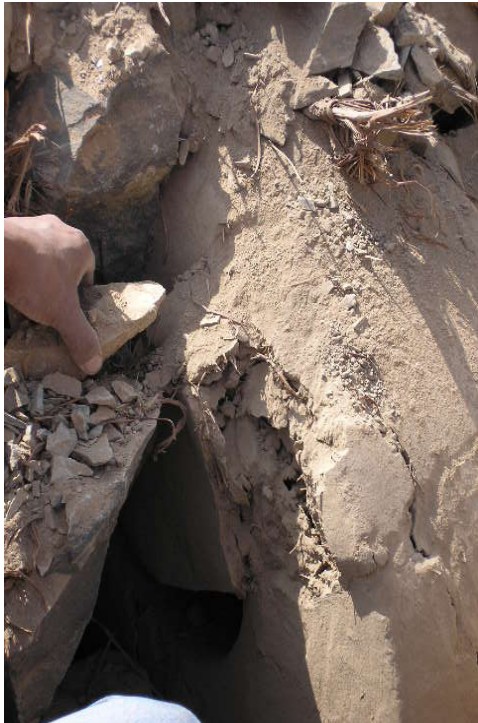
Como es de conocimiento, las esculturas han permanecido hasta la fecha, cubiertas con toneladas de piedras con aristas pronunciadas. A pesar del cuidado que tuvieron para enterrarlos, estos sufrieron daños desde la estructura, comprometiendo los sustratos correspondientes; provocando grietas de tamaños considerables.

DETERIORO EN LA ESTRUCTURA DE BARRO A LA CAUSA DE PRESIÓN EJERCIDA POR PIEDRAS DOCUMENTACIÓN ANGULARES. VER EL SUSTRATO DESPRENDIDO PROTENCIÓN.

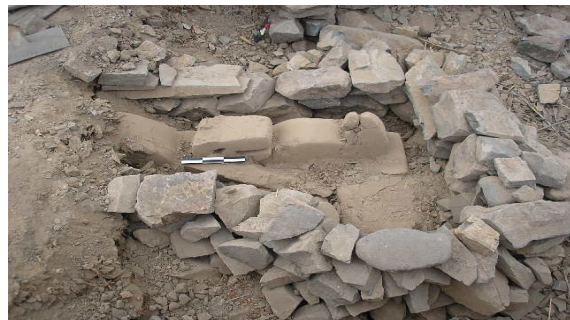
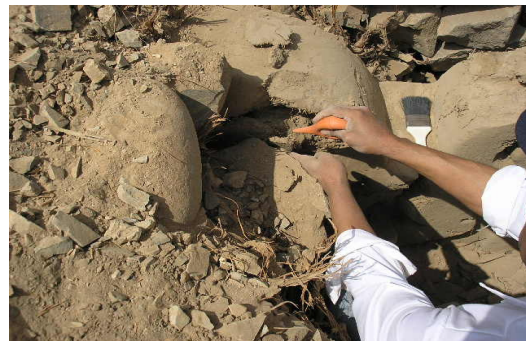
LIMPIEZA Y ELIMINACIÓN DE MATERIAL AJENO A ESCULTURA PREVIA UBICACIÓN Y DE LOS FRAGMENTOS. MURO DE

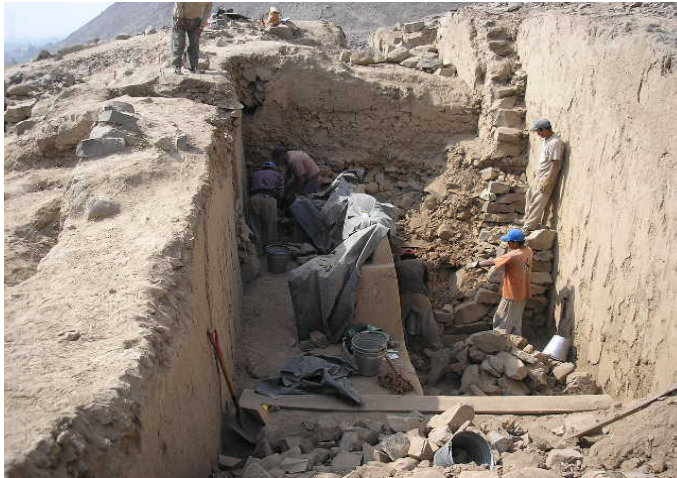
EXCAVACIÓN EN LA UNIDAD XII SE UBICA EL ALTAR DE BARRO EN LA PLENO TRABAJO DE LIMPIEZA Y ELIMINACIÓN DE MATERIAL DISLEVANTAMIENTURABADO. NOTESE LA CANTIDAD DE PIEDRA DE RELLENO.

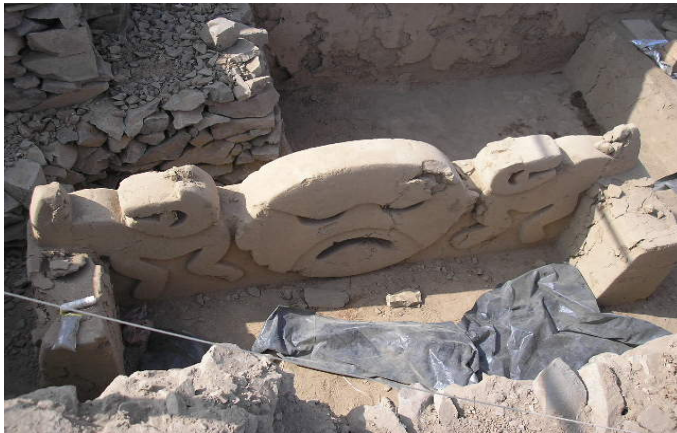
ESCULTURA DE BARRO ANTROPOMORFO. LADO OESTE CON ROSTRO ADUSTO FLANQUEADO POR FELINOS EN EL LADO SUR ORSTE Y LADO NORTE.

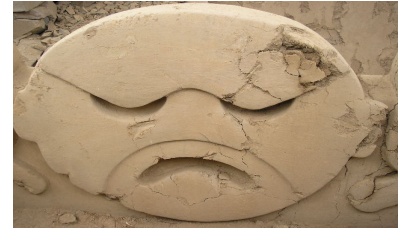
DETALLE DE ROSTRO ANTROPOMORFO Y FELINOS CON MIRADA HACIA LA PARTE LATERAL DEL TODTRO PRINCIPAL.

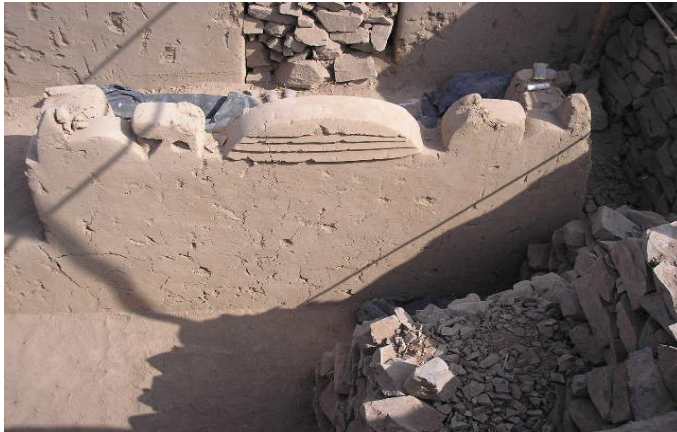
ESCUPTURA DE BARRO LADO ESTE CON LINEAS HORIZONTALES A LA ALTURA DE LA CABEZA. EL RESTO DE LA ESCULTURA TIENE EL SOPORTE Y SUSTRATO AGRIETADO DEBIDO A PRESIÓN ESTERNA PROTECCIÓN

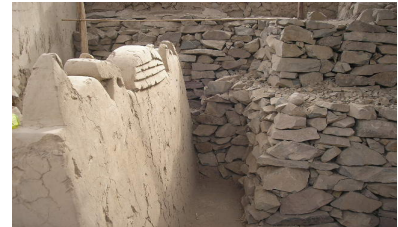
VISTA DEL MURO CON GRIETAS PROFUNDAS. DETALLE DE ESCULTURA Y MURO PROVISIONAL DE

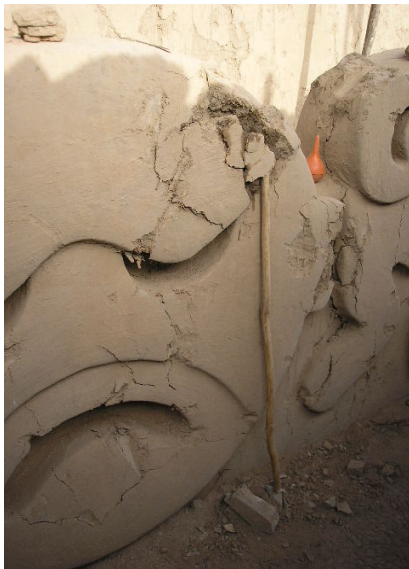
ESTRUCTURA Y SUSTRATO DE BARRO ATOMIZADO POR CAUSADO POR FELINO AGENTES DE DETRIORIO EXÓGENOS DEBIDO A CARGAS Y PRESIONES DE EXTREMAS. SE APRECIA MATERIAL ORGÁNICO COMO DESGRASANTE

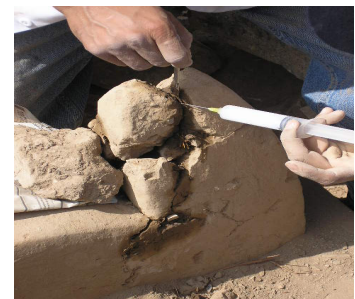
DETALLE DE LA COLA DEL FRACTURADO. TRATAMIENTO CONSERVACIÓN.

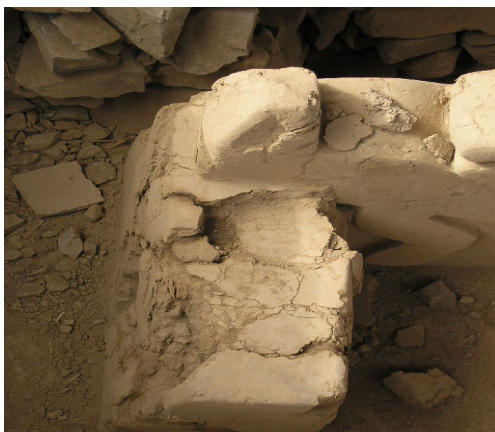
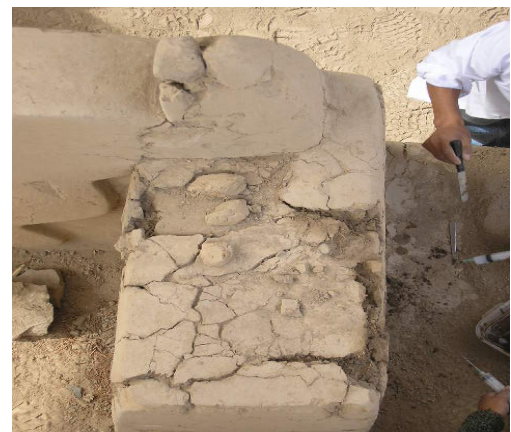
ESTRUCTURA DE ESCULTURA ATOMIZADO POR FUERZAS EXÓGENAS. PRESION DE MATERIAL PESADO COMO SON LAS PIEDRAS DE RELLENO

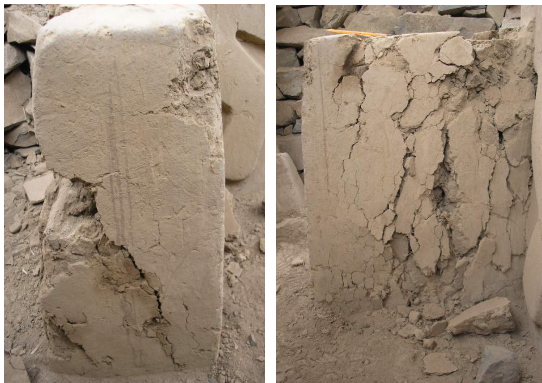
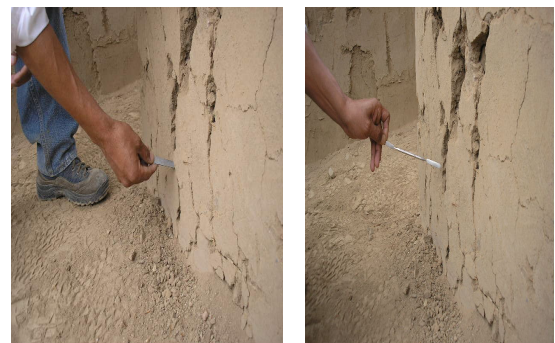
**VISTA FRONTAL DE MURO (OESTE) Y LADO INTERNO
PRO
SITUACIÓN ACTUAL DEL ESTADO DE CONSERVACIÓN**

**ESTADO DE DETERIORO FORMACIÓN DE GRIETAS
FUNDAS Y ATOMOZACIÓN DEL MATERIAL DE BARRO.**

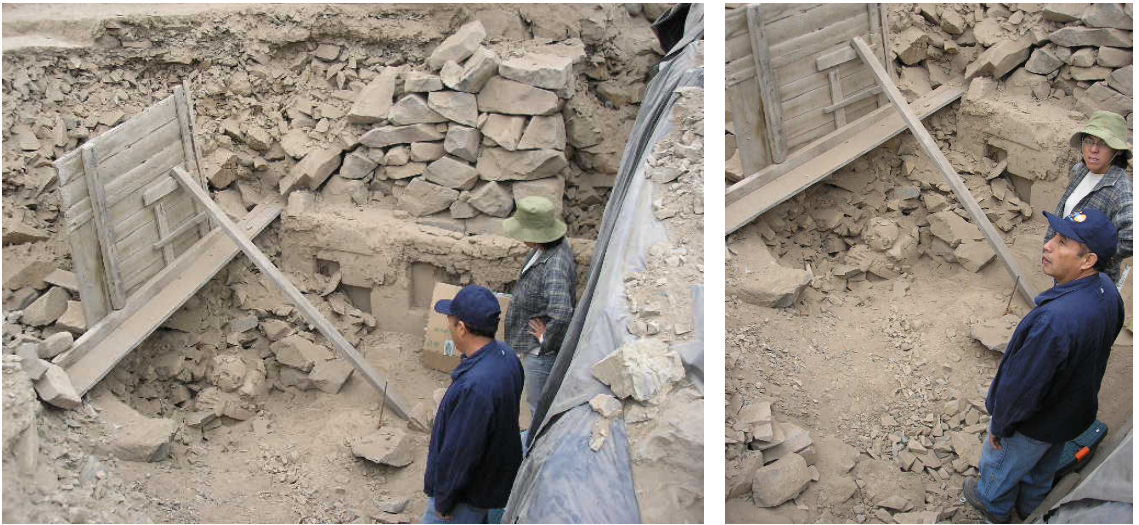
**SECTOR "B" UNIDAD XI PERSONAJE SENTADO CON DIRECCIÓN SUR TOCANDO INSTRUMENTO DE VIENTO.
SITUACIÓN ACTUAL CUBIERTO CON PIEDRAS DE ARISTAS PRUNUNCIADAS. LA FIGURA HUMANA SE ENCUENTRA**

SUCEPTIBLE DE SER CUBIERTA POR EL MATERIAL INESTABLE CON CONSECUENCIAS DE DESTRUCCIÓN DE LA ESCULTURA.

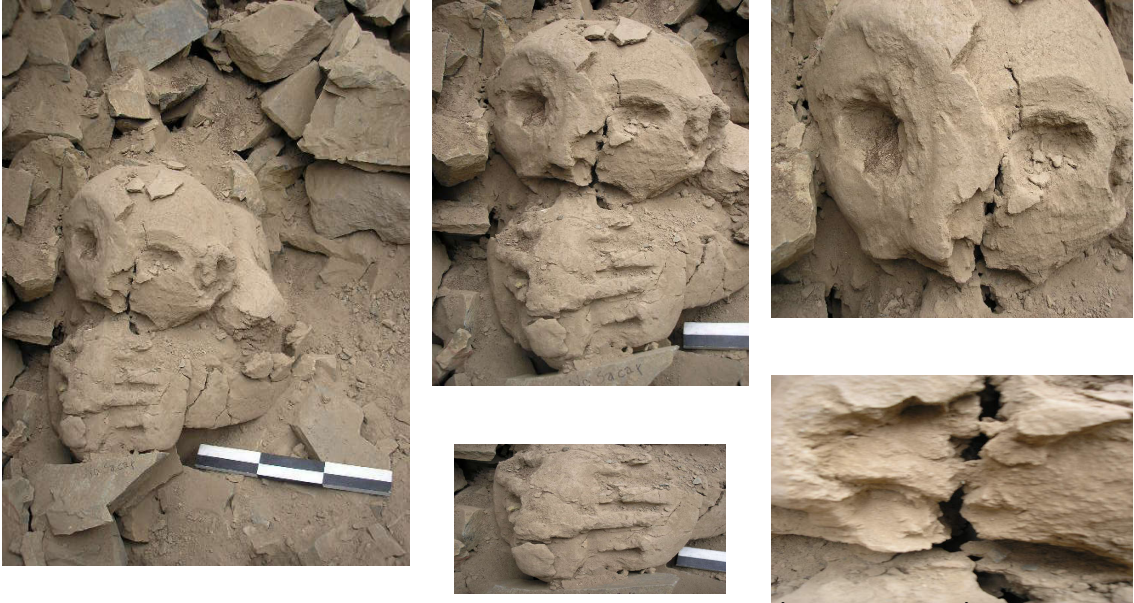
**VISTA DE LA ESCULTURA SOMETIDA A GRANDES PRESIONES DE MATERIAL LÍTICO EN SITUACIÓN INESTABLE.
SE PUEDE APRECIAR GRIETAS PROFUNDAS Y DESPRENDIMIENTO DE MATERIAL DE BARRO.**

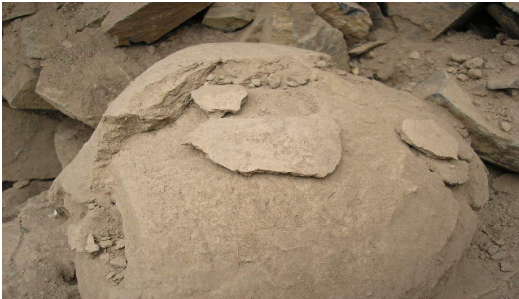
**VISTA PARCIAL DEL ESTADO ACTUAL DE LA ESCULTURA. VER DESPRENDIMIENTO DE MATERIAL DE BARRO POR CAPAS.
BARRO**
